# ***Naturmiljö***

Tunnelbana till Nacka och söderort

Samrådshandling 2016-11-09

Dokumentid: 2320-N21-24-00042

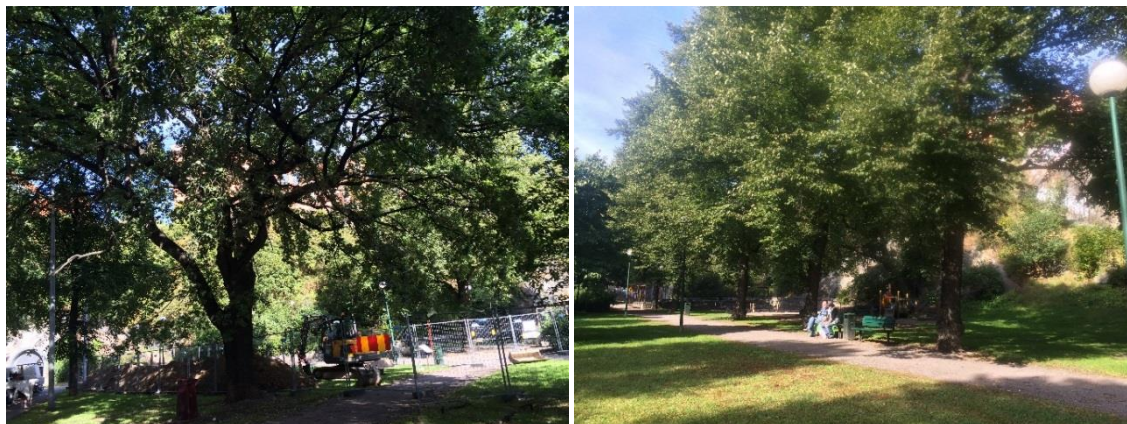
Hisschakt och stationsentréer för Station Sofia planeras i Stigbergsparken bredvid Folkungagatan. Parken består av en gräsmatta med buskage av rhododendron, en lekplats och diverse lövträd. I parkens västra del står några uppvuxna lindar, en kaukasisk vingnöt samt en grov ek. Inne i parken, längs en gångväg, finns en rad med 10 lindar som omfattas av biotopskydd. Lindarna i allén har en diameter om cirka 40 cm.

Figur 2 Stigbergsparken. Till vänster en uppvuxen ek och till höger en lindallé som går genom parken.

Parken som helhet har ett visst naturvärde men naturmiljön bedöms inte nå upp till naturvärdesklass 3.

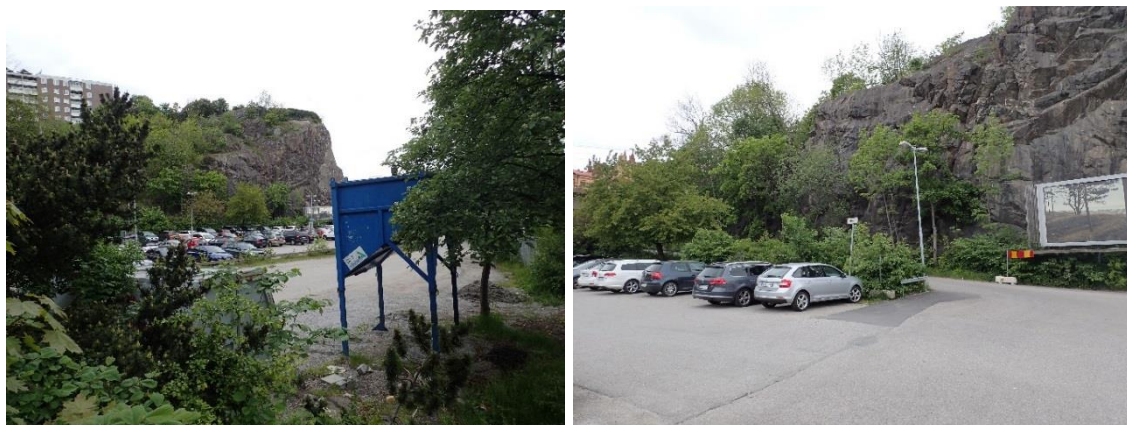
Platsen för planerad arbetstunnelmykning utgörs av en bergbrant och en parkeringsplats intill Londonviadukten. Området består till största delen av hårdgjord yta. I bergbranten finns dock några unga lövträd och lite buskage. Kring parkeringen finns också en hel del löv- och barrbuskage samt en del unga lövträd. Sly och unga träd av ädellöv, såsom lönn och lind, noterades på några ställen. Uppe på berget, närmast branten, växer små lövbuskage samt även olika örter.

Figur 3. Området kring planerad arbetstunnel vid Londonviadukten.

Naturmiljön kring planerad tunnelmykning bedöms inte utgöra något naturvärdesobjekt.

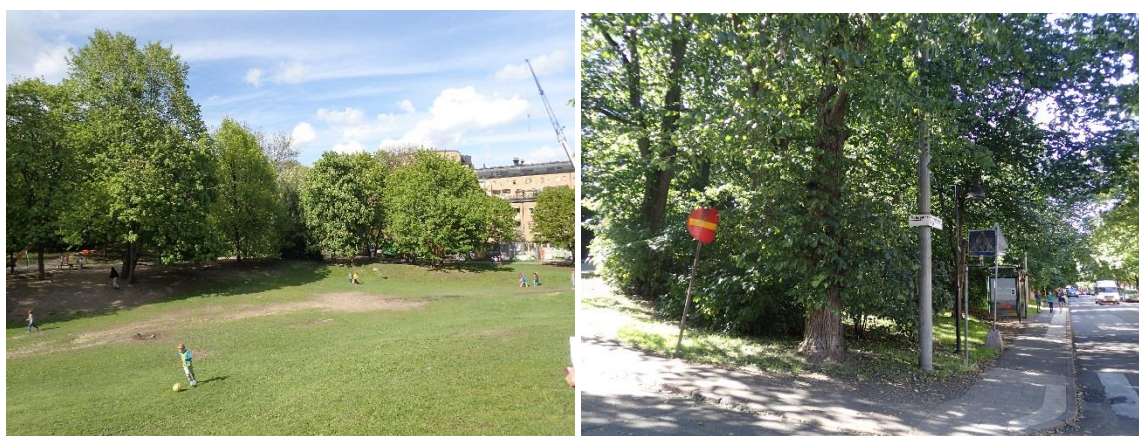
Mellan vägfilerna på Katarina Bangata löper en allé som består av lönnar i olika åldrar, allt från unga träd till gamla, grova träd och hålträd. Sydväst om Katarina Bangata, norr om inventeringsområdet, står ett antal hästkastanjer som också ingår i allén. Dungen tillsammans med alléerna utgör en viktig spridningslänk mellan lilla och stora Blecktornsparken och i förlängningen, via Ringvägens alléer, även till Vitabergsparken. Katarina Bangata beskrivs också som en viktig spridningslänk enligt Södermalms parkprogram. Spridningsvägen ingår inte i något av Stockholms Stads habitatnätverk som togs fram för eklevande insekter, groddjur och barrskogsfåglar år 2007.

Figur 6. Stora Blecktornsparken (till vänster) och almar sydväst om Katarina Bangata (till höger).

Naturvärdet består i första hand av ett varierat trädskikt med ett stort antal gamla ädellövträd. Här finns bland annat de rödlistade arterna alm och ask. Många av träden utgör hålträd. Inom det planerade området för etablersyta har ungefär tio särskilt skyddsvärda träd, varav några mycket grova, mätts in. De gamla ädellövträden utgör möjlig livsmiljö för en mängd andra arter av lavar, mossor, svampar, insekter, fladdermöss och fåglar. Det varierade buskskiktet och det faktum att naturmiljön hänger samman med närliggande parker med trädrika miljöer med ädellöv bidrar också till naturvärdet.

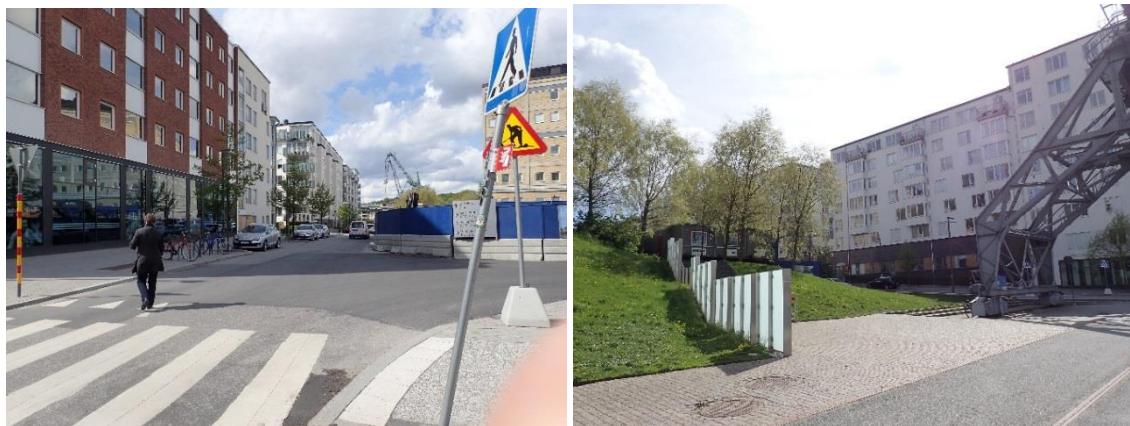
mot Hammarby kanal finns en ung allé, likaså längs Hammarbyterassen. Allén hyser inte något naturvärde och träden är för små för att allén ska omfattas av biotopskydd. Längs Lumagatans nordöstra sida, närmast Hammarby kanal, finns ett mindre grönområde med klippt gräsmatta, buskage och unga pilträd.

Figur 7. Lumagatan ner mot Hammarby kanal.

Området som planeras tas i anspråk bedöms inte innehålla några naturvärden.

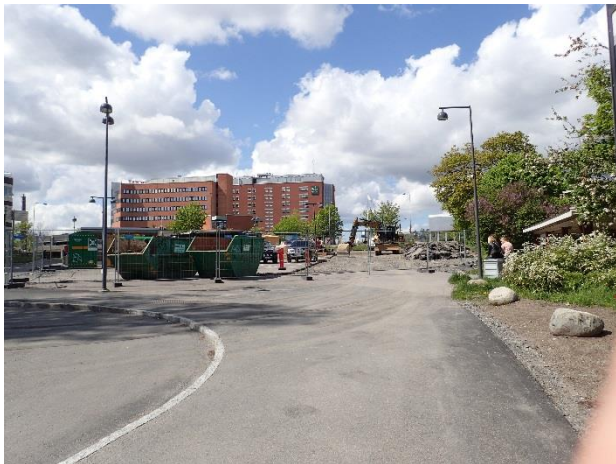
Området kring den västra stationsentrén innefattar en parkeringsplats samt tre unga lönnar som planterats i en liten gräsmatta längs Sickla Industriväg.

Figur 9. Området kring västra stationsentrén ligger på en parkering.

Området innehåller inga naturvärden.

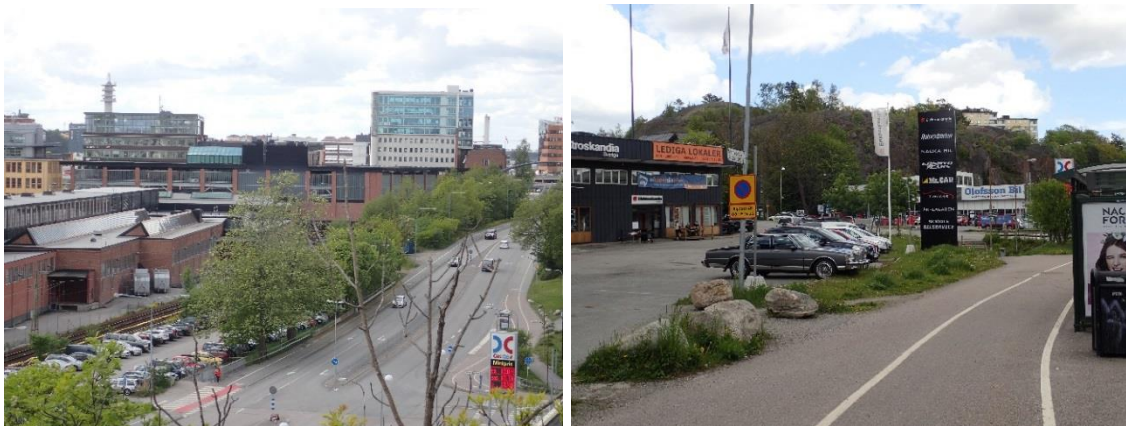
Söder om Värmdövägen, mellan Södra och Norra stationsentrén finns en biotopskyddad allé. Allén innehåller två grova almar, varav en utgör ett särskilt skyddsvärt träd, samt lind av olika ålder och storlek. I övrigt finns några små gräsytor med buskar och små träd är insprängda mellan de hårdgjorda ytorna. Vid stationsentré mot Värmdövägen norra finns några små gräsplättar med unga träd av gullregn och rönn samt enstaka buskage.

Figur 10. Området kring Norra och Södra stationsentréerna vid Sickla.

De grova ädelövräden i allén har ett visst naturvärde men inga naturvärdesobjekt bedöms finnas inom inventeringsområdet.

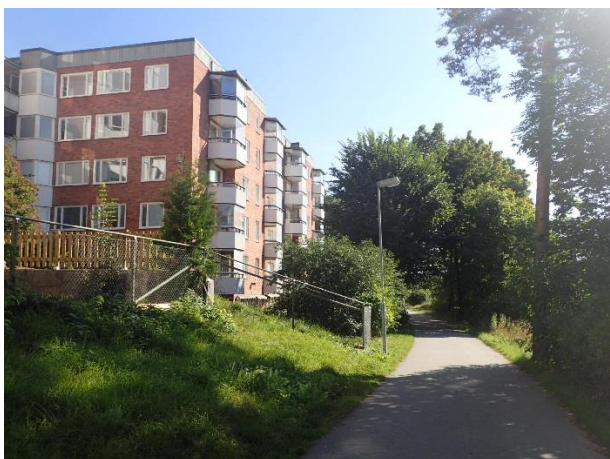
Området som planeras tas i anspråk består av en öppen yta mellan husen norr om Alphyddestigen. Här växer gräs och enstaka hagtorn. Söder om Alphyddestigen står en tall några unga, små, askar.

Figur 12 Grässlänt vid plats för planerad etablering av ventilationsschakt.

Platsen för etablering utgör inte något naturvärdesobjekt.

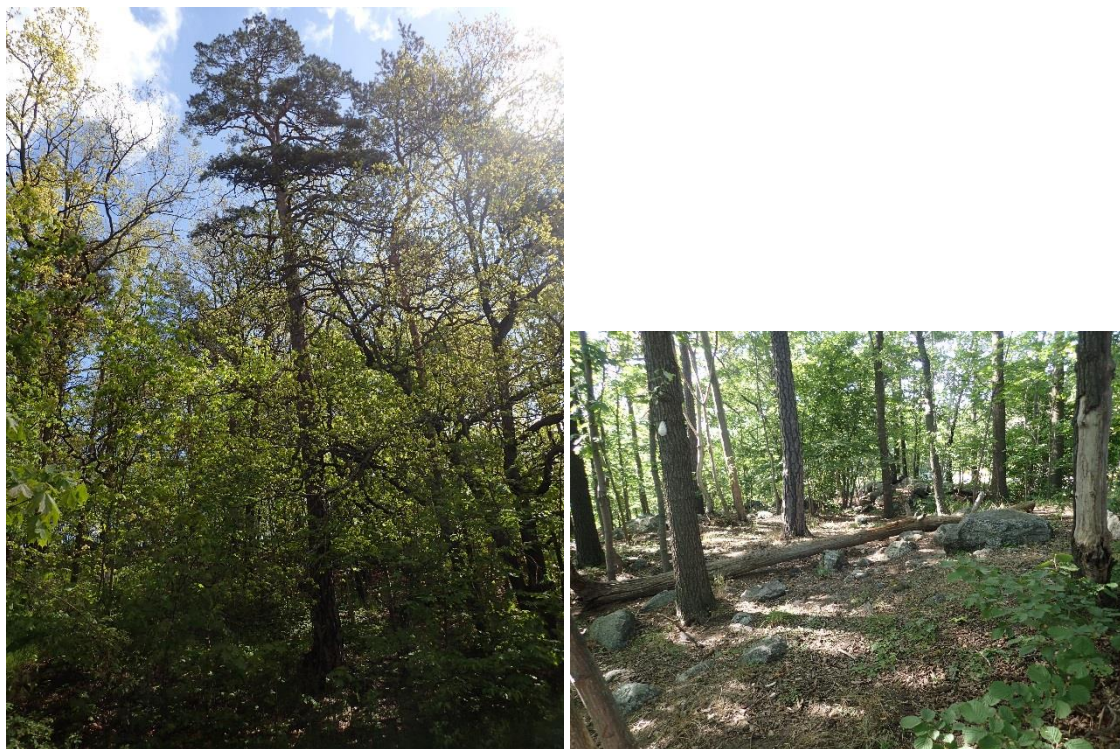
Väster om skogsdungen, söder om Kyrkstigen, finns några uppvuxna lönnar, lite alm- och askskott samt en gräsmatta med en uppvuxen ek. Norr om Birkavägen finns en liten bergbrant med bland annat en ask. Området väster om Birkavägen består av gräsmatta, syrenhäck och några fruktträd.

Figur 14. Skogsdungen kring stationsentrén mot Värmdövägen norra i Järle.

Området med skogsdungen bedöms utgöra naturvärdesklass 3. Bedömningen utgår från att det, även om området är litet och endast innehåller enstaka naturvårdsarter, finns en kontinuitet av skog, att området är en del av en spridningsväg och att det finns gamla träd, hålträd och död ved. Övriga delar av inventeringsområdet ingår inte i naturvärdesobjektet.

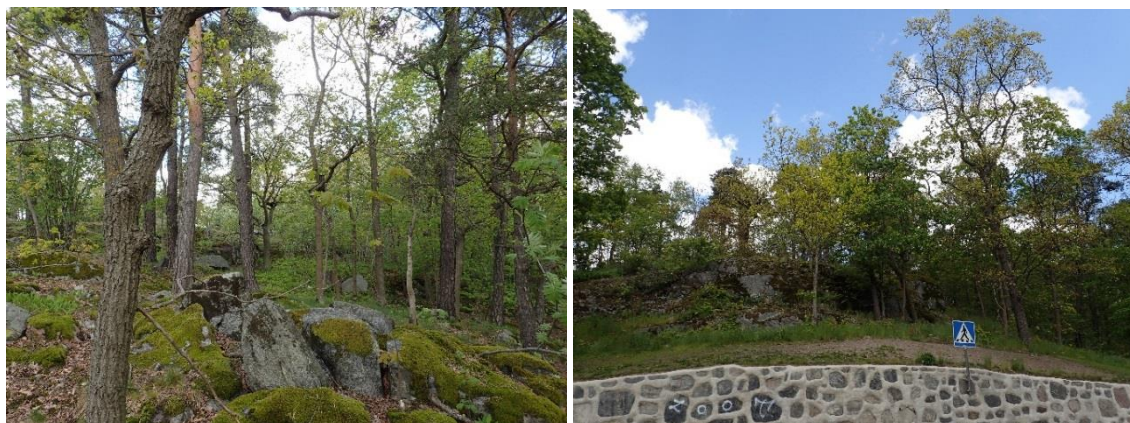
I nordöst växer både gamla, grova tallar och uppvuxna ekar samt senvuxna ekar och tallar på hållmarker. Längst i öster är området närmast parklikt och ekarna står i ett hav av högt gräs. I detta område finns både hålträd och död ved i olika former, bland annat en mycket grov död ek som utgör ett särskilt skyddsvärt träd. Enligt utdrag från Artdatabanken har också de rödlistade arterna piggrö, gråådra, ask, blek jordrök, pilblad, bolmört, skogsalm, slätterfibbla och lungrot noterats i detta område under 1980- och 90-talet. Den västra delen av branten består mestadels av kala berghällar med gräs, kärleksört, lite ljung och johannesört samt hagtorn och små unga rönnar i buketter. I denna del finns även enstaka en, tall, lönn och asp.

Figur 15. Blockig tall- och ekskog norr om Järla Östra skolväg (till vänster). Marken närmast norr om Järla Östra skolväg består delvis av mark med tydliga spår av slitage (till höger).

Inom inventeringsområdet finns ett område som bedöms vara naturvärdesklass 3. Bedömningen grundar sig på områdets naturlighet med gamla och senvuxna träd, död ved och hålträd. Inom objektet finns flera särskilt skyddsvärda träd. Naturvärdesobjektet fortsätter även utanför inventeringsområdet åt nordväst, norr och öster.

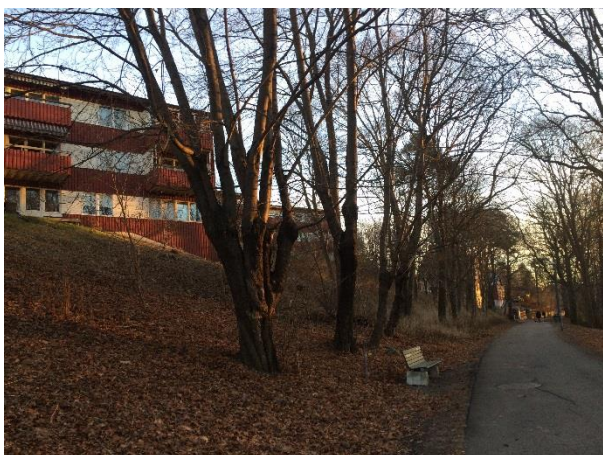
Området som planeras tas i anspråk består av en slänt med fyra lönnar, en alm och en ek. En av lönnarna utgör ett hålträd. Fältskiktet är sparsamt och består mest av sten, lite kirskaal och några trädplanter. Här finns också lite trädslä.

Figur 16. Slänt med äldellövträd intill Kyrkstigen.

Slänten bedöms, på egen hand, inte utgöra något naturvärdesobjekt. Naturmiljön längs Kyrkstigen som helhet, där ett stort antal gamla, grova äldellövträd med många hålträd och särskilt skyddsvärda träd tillsammans bildar en värdefull äldellövmiljö, skulle med stor sannolikhet utgöra ett naturvärdesobjekt av minst klass 3.

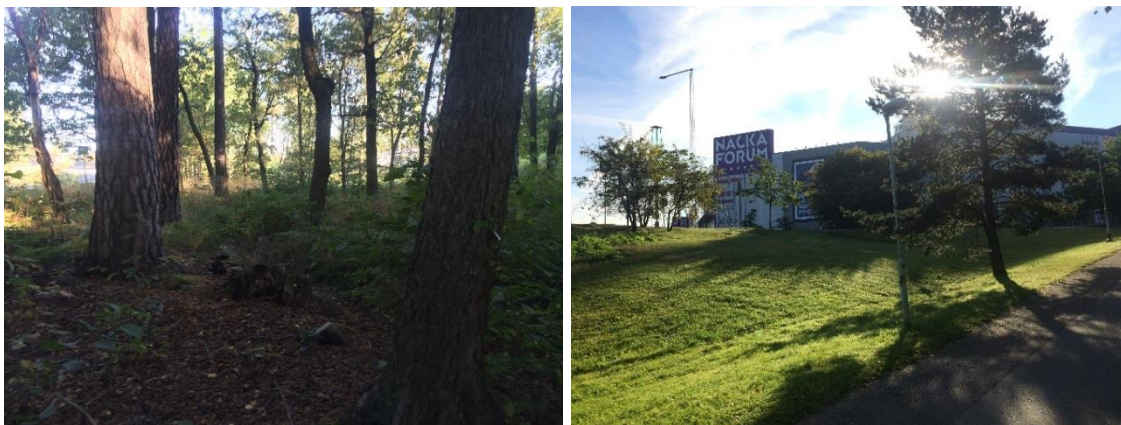
Figur 19. Tall- och ekdunge med bland annat grovticka (till vänster) och planerad plats för stationsentré i Stadsparken (till höger).

Tall- och ekdungen söder om cykelvägen mellan Griffelvägen och Vikdalsvägen bedöms utgöra naturvärdesklass 3. Även om området är litet hänger det samman med ett värdefullt större tallstråk söder och väster om Griffelvägen. I tidigare inventering har även dessa områden bedömts vara av nyckelbiotopskvalitet.

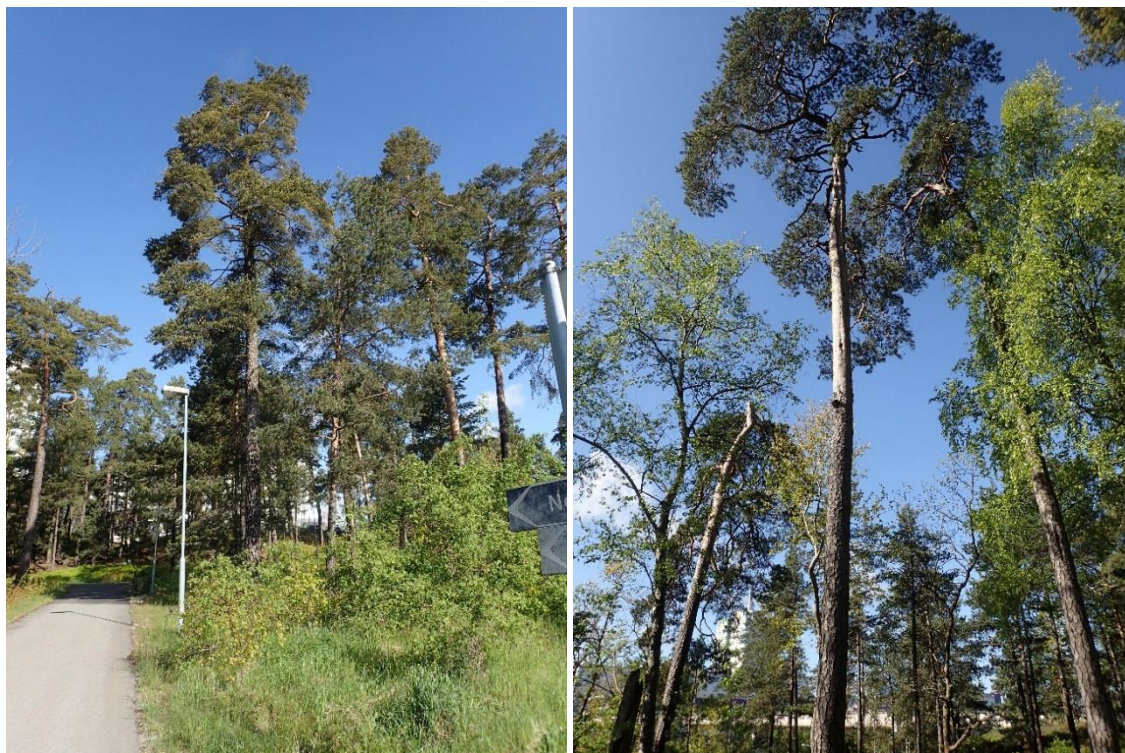
Figur 21 Tallskog med många gamla tallar (till vänster). Hålträd med tallticka (till höger).

Området söder om Skönviksvägen bedöms inte hysa några naturvärden. Naturvärdet för tallskogen norr om Skönviksvägen bedöms sammantaget vara påtagligt (klass 3). Objektet har lång kontinuitet av tallskog och en stor grad av naturlighet. Värdet utgörs främst av gamla träd och död ved som tillsammans med blommande brynmiljöer bland annat medför goda förutsättningar för rödlistade arter av insekter. Området ingår också i en viktig spridningslänk mellan Ryssbergen och Nyckelviken. Vid en bedömning av hela tallskogen skulle naturvärdet sannolikt bli högre.

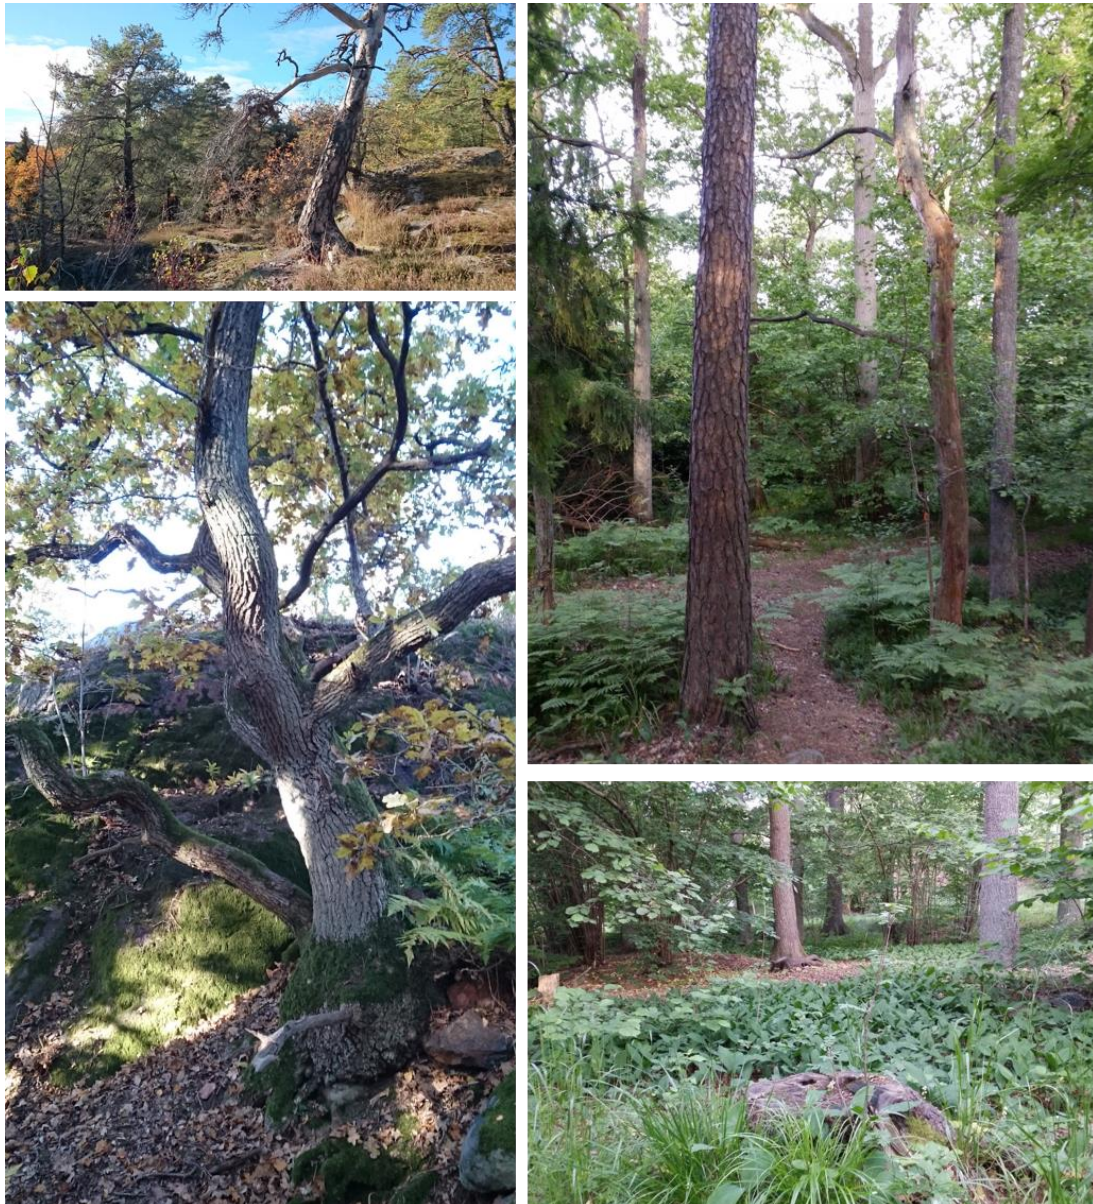
Figur 22. Tallhällmarken i östra delen av objektet (högst upp till vänster). Gammal senvuxen ek i bergbrant längst i öster (nederst till vänster). Blandskog med bland annat gammal tall, ek och gran i svackan (överst till höger) och ek och hasselskog i svackan närmast cykelvägen (nederst till höger).

Naturvärdesobjektet angränsar till i ett stort sammanhängande värdefullt naturområde öster om inventeringsområdet och utgör också en viktig spridningslänk mellan naturområden österut och Nyckelviken. Området fungerar också som en skyddszon mot Nyckelvikens naturreservat. Objektet är mycket varierat och har många gamla och värdefulla träd såsom hålträd samt en hel del död ved i olika former. Ektickan är vanligt förekommande och även talticka noterades. Området bedöms vara klass 3.

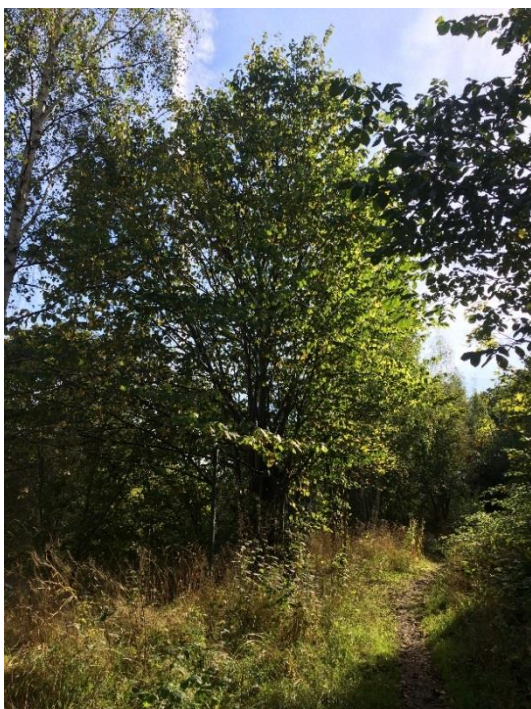
Figur 24. Naturen inom området som planeras tas i anspråk för etableringen består av ung lövskog med bland annat alm.

Den del av lövskogen som ingår i etableringsytan utgör inte något naturvärdesobjekt men har en viss funktion som del i en viktig spridningsväg för fåglar och andra arter i staden.

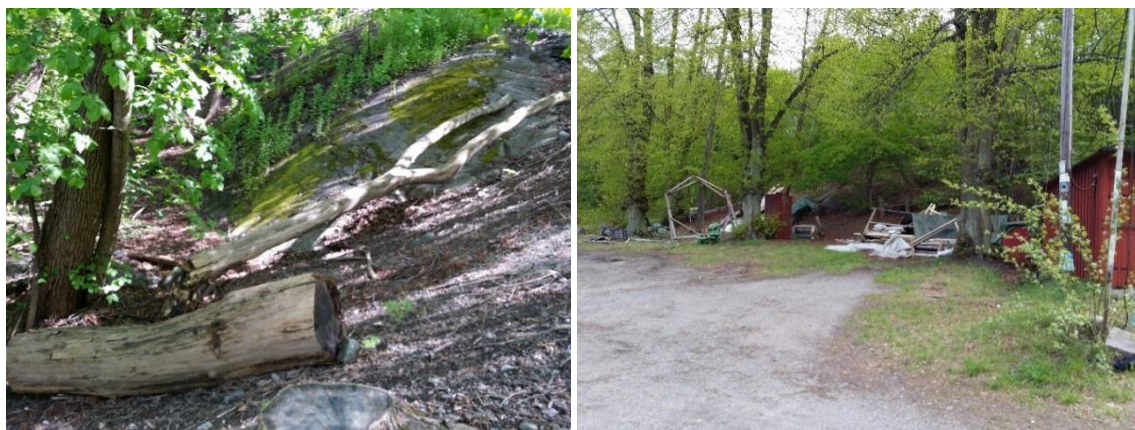
Figur 25. Alm och kapad död ved i östra delen av inventeringsområdet (till vänster). Båttupställningsplatsen med stora, gamla lindar i skogskanten (till höger).

Naturvärdet i Årstaskogen bedöms vara högt, klass 2. Mängden grova, gamla ädellövträd, hålträd och rödlistade träd är stor. Dessa träd skapar förutsättningar för en mängd andra arter av till exempel insekter och fåglar och området utgör ett viktigt kärnområde för bevarandet av den biologiska mångfalden i staden. Död ved förekommer rikligt i åtminstone delar av området. Variationen i trädålder och grovlek är stor liksom variationen av trädarter. Den naturliga förkastningsbranten, angränsningen till strandmiljön norrut och den gamla tallskogen i branten och på höjden söderut bidrar ytterligare till dynamiken och de goda förutsättningarna för biologisk mångfald.

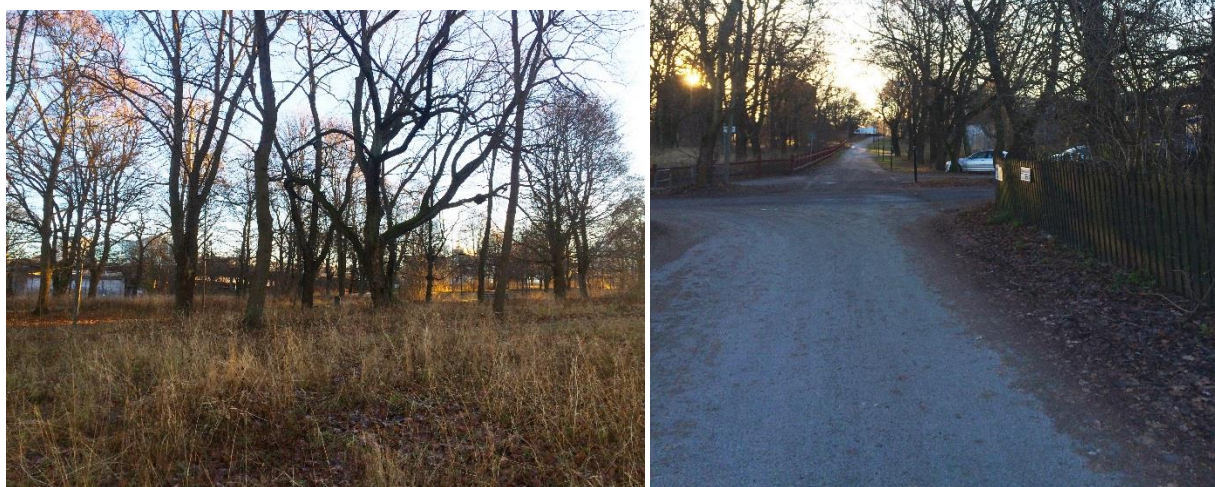
Figur 26. Parkmiljö med ädellövträd vid Kolerakyrkogården

Området är intensivt skött och avverkning av träd sker och död ved rensas. Naturvärdet i parken bedöms dock vara påtagligt, klass 3. Området innehåller ett stort antal särskilt skyddsvärda träd och utgör även ett värdefullt fågelområde i stadsmiljön. Här finns också goda förutsättningar för insekter. Naturvårdesobjektet fortsätter söder- och österut utanför inventeringsområdet.

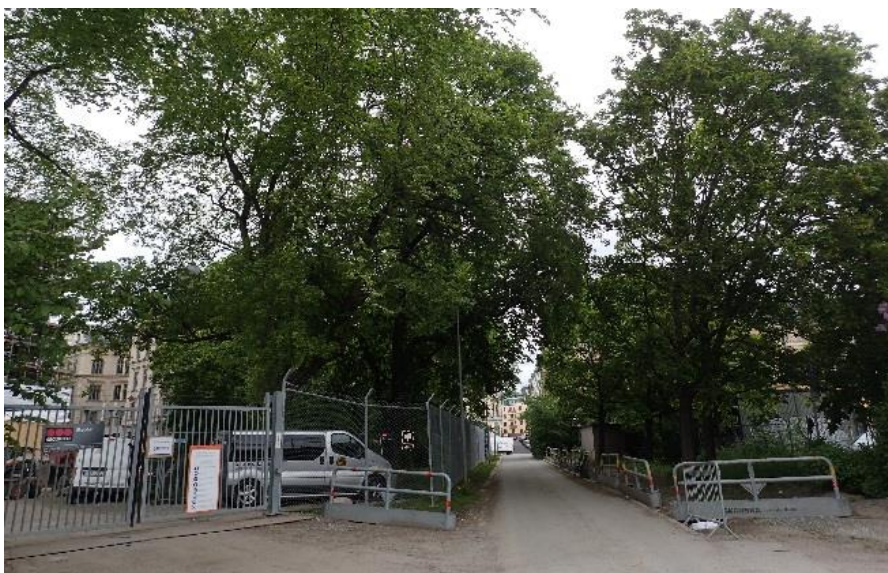
Figur 29. Plats för arbetstunnelns mynning på Blasieholmen.

Naturmiljön inom inventeringsområdet bedöms inte utgöra något naturvärdesobjekt. Om bedömningen däremot även skulle omfattat resterande del av Museiparken, där flera grova, gamla ädellövträd – däribland alm – finns, skulle den del av etableringsytan som innehåller särskilt skyddsvärda träd dock med stor sannolikhet kunna utgöra ett naturvärdesobjekt.

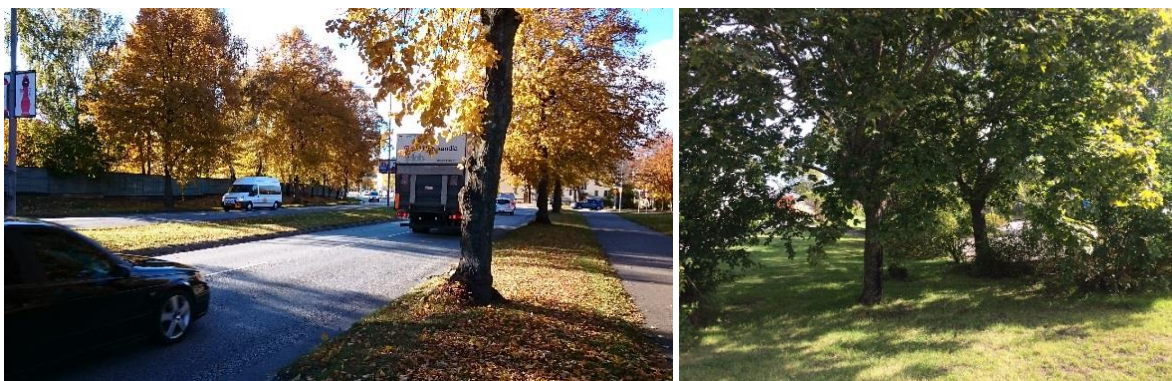
Figur 31. Lindallé längs Enskedevägen (till vänster) och lönnar intill grusplanen norr om Enskedevägen (till höger).

Några påtagliga naturvärden bedöms inte finnas inom det område som planeras tas i anspråk för etableringen av tunnelmynningen.
