# ***Underlagsrapport olycksrisker***

Tunnelbana till Arenastaden via Hagastaden

Samrådshandling 2015-11-26

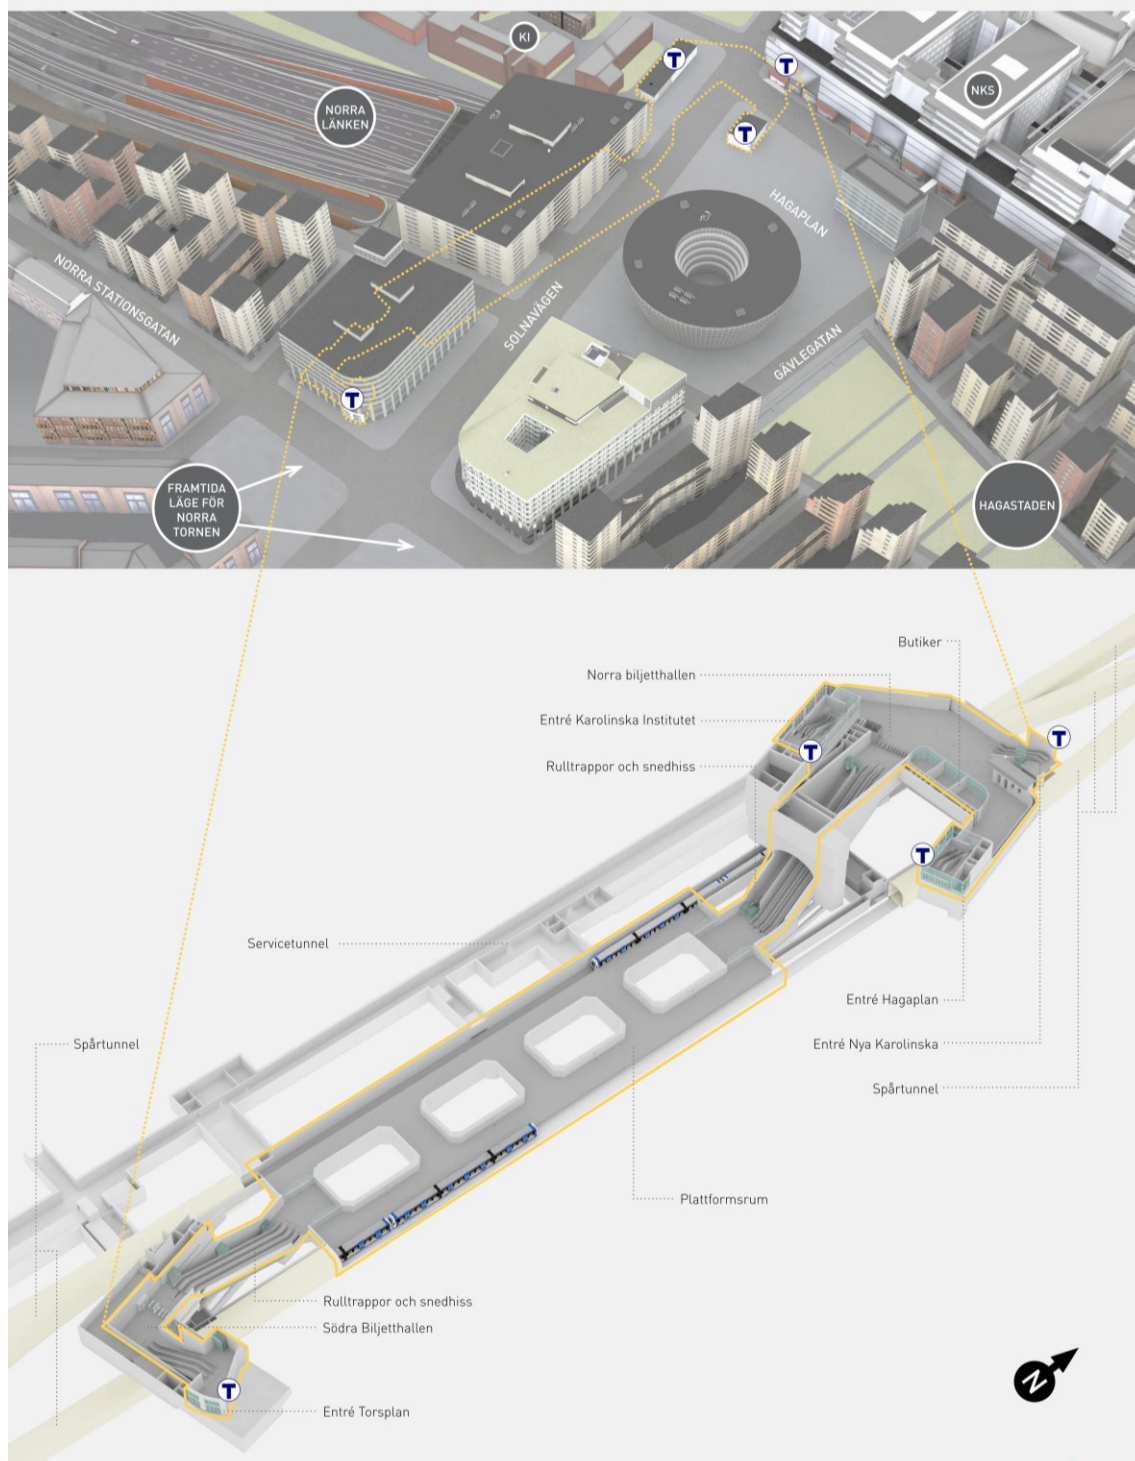
Vid Hagastaden kommer en ny station att byggas cirka 30 meter under markytan. Alternativet innebär en sydlig entré vid Torsplan och tre nordliga entréer; en vid Karolinska sjukhusets nya entré, en på Hagaplan och en mot Karolinska Institutet.

Figur 8. Översikt över station Hagastaden.

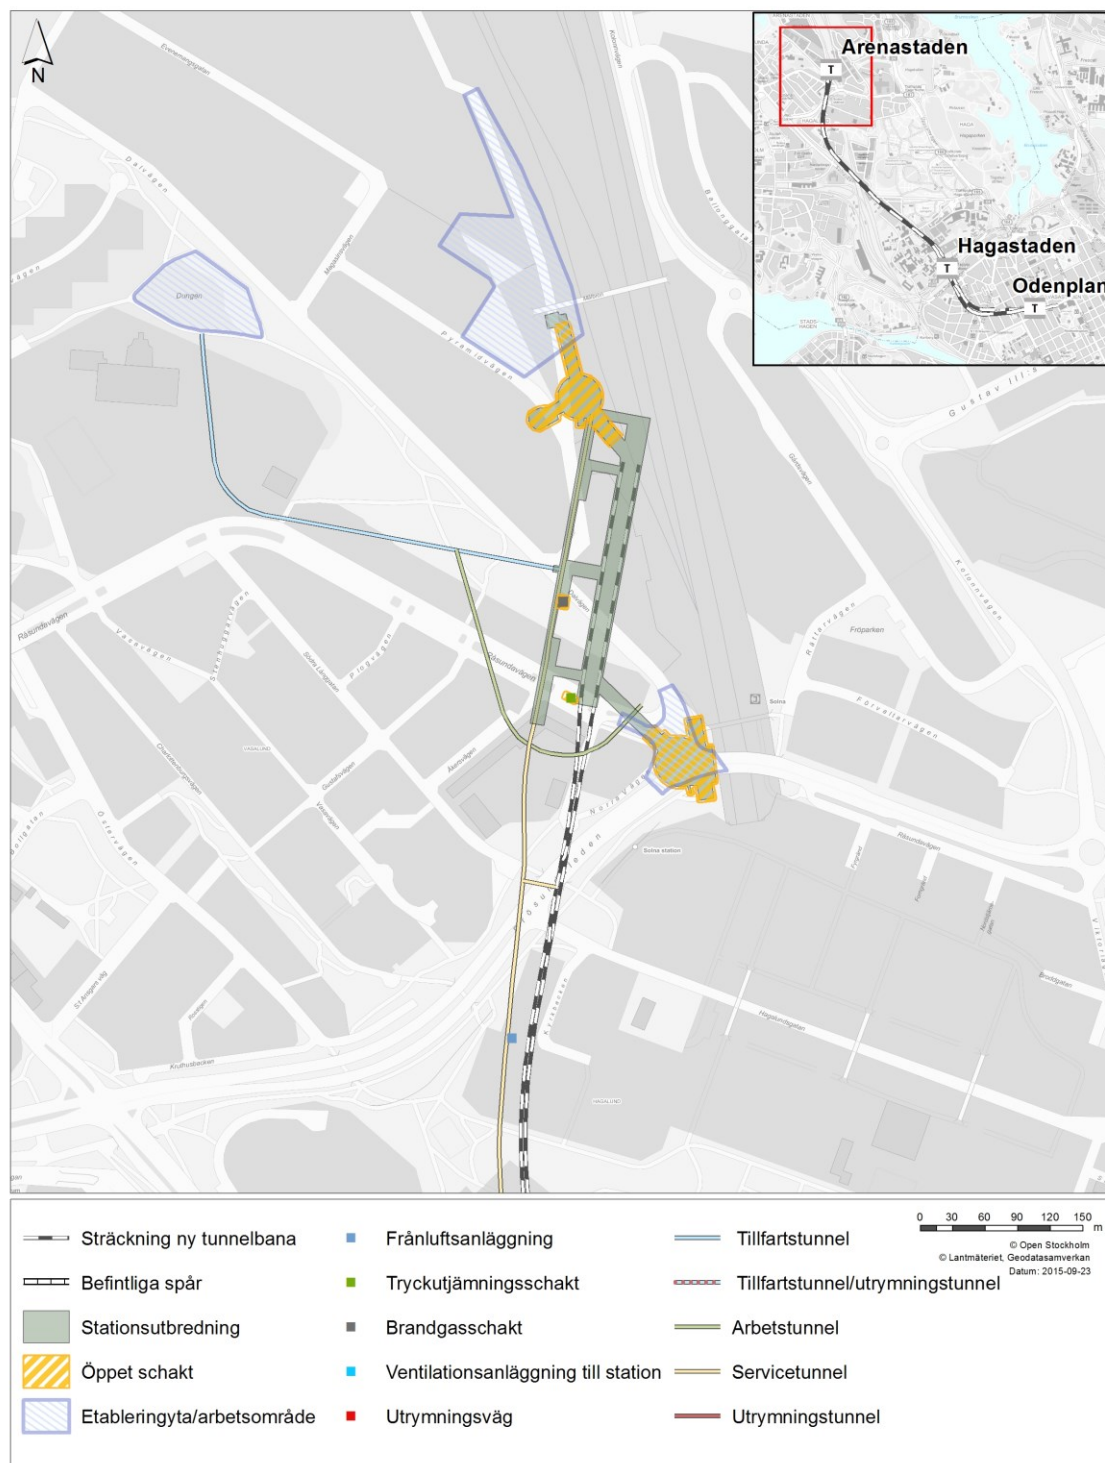
I Figur 10, Figur 11 och Figur 12 ses stationerna under byggskedet, med öppna schakt och etableringsytor.

Figur 12. Station Arenastaden under byggskedet.

Under byggskedet förekommer att antal riskfyllda aktiviteter, som exempelvis sprängningar och transporter till och från bygget, se Bilaga C. I Figur 10, Figur 11 och Figur 12 ses en översikt över byggskedet med etableringsytor och öppna schakt.
